Trädrötter i skelettjord - en fallstudie i Stockholm

Maria Lindberg

SAMMANFATTNING

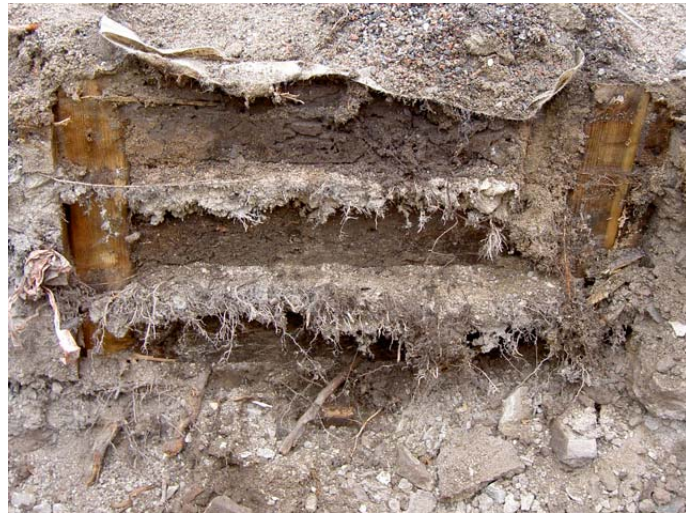
Figur 19. Planteringslådans sida borttagen, träd nr 6

Innanför trälådan, i planteringsgropen, växte rötterna mot och ut genom springorna. Det var inte mycket rotsnurr. Jorden verkade inte kompakt, men den var sandig på vissa ställen och myrbo fanns här vilket jag tolkar som att jorden var förhållandevis torr (figur 19).

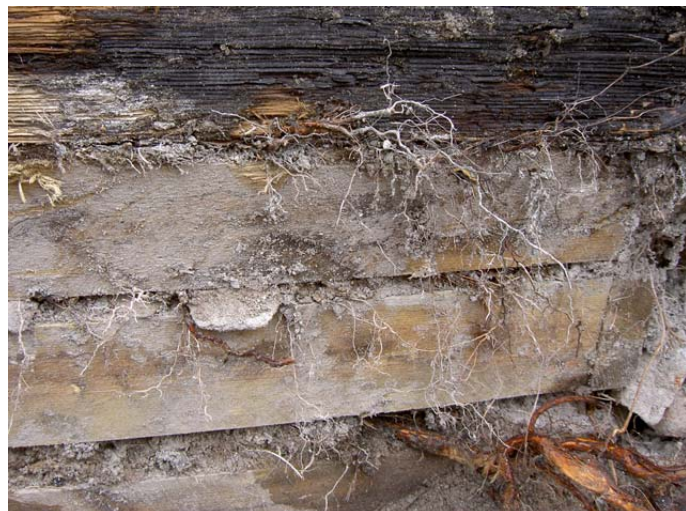
Figur 21. Springor i planteringslåda, träd nr 19

Utanför översta springan fanns överbyggnadens bärlager, och andra springan mynnade mot gränsen bärlager och skelettjord. Tredje springan var belägen helt mot skelettjorden. Mätområdet låg 40 cm ut från trädstammen.

Skelettjorden hade ett skelett av skärv och utfyllnaden var grusig/sandig. Jorden uppfattades som väldigt torr.

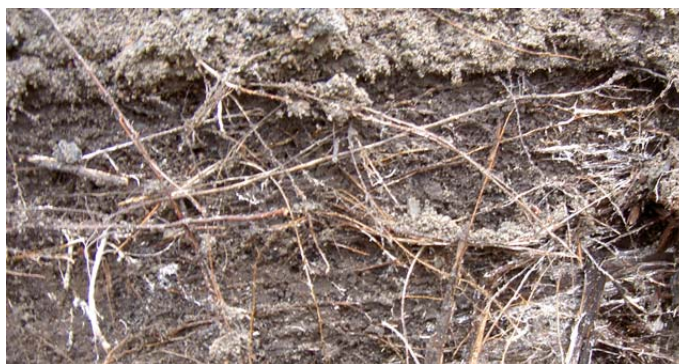
Figur 22. Rötter innanför planteringslådan, träd nr 19

Planteringsjorden, innanför trälådan, var kompakt och rotsnurr hade uppstått även om rötterna till viss del växte ut genom springorna (figur 22).

- Avlägsna planteringslådorna. De hindrar rötterna och ger upphov till rotsnurr.
- Jordvolymen närmast träden bör ökas. Träden har fått en dålig start i de små planteringsgroparna. Mellan träden finns det på stora delar av platsen utrymme att ersätta överbyggnaden med jord, med grus och galler över, så att träden delar växtutrymme. Den öppna ytan möjliggör också infiltration och gasutbyte. Framför entréer där kravet på framkomlighet och belastningen är större kan skelettjord istället användas.
- För att ytterligare förbättra trädens situation kan skelettjord anläggas in under trottoaren som det var tänkt från början.

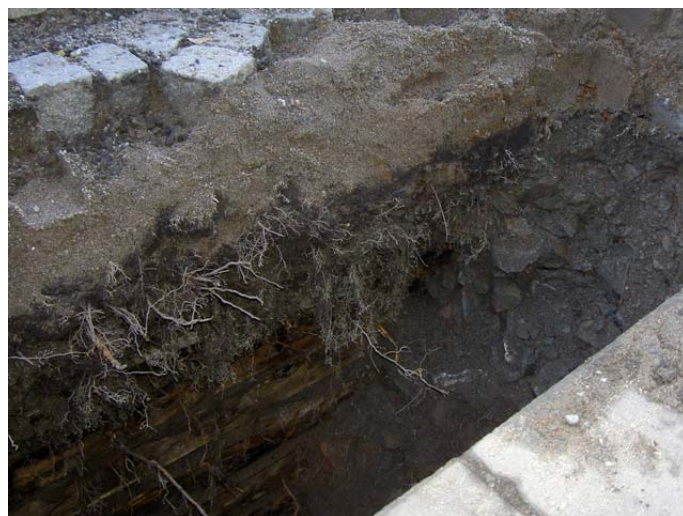
Figur 28. Grop vid träd nr 9

Planteringslådan började först på 55 cm djup från markytan och botten fanns på 150 cm djup. Planteringsjord fanns även en bra bit över själva planteringslådan och en matta av rötter och planteringsjord "hängde ut" över lådan (figur 28).

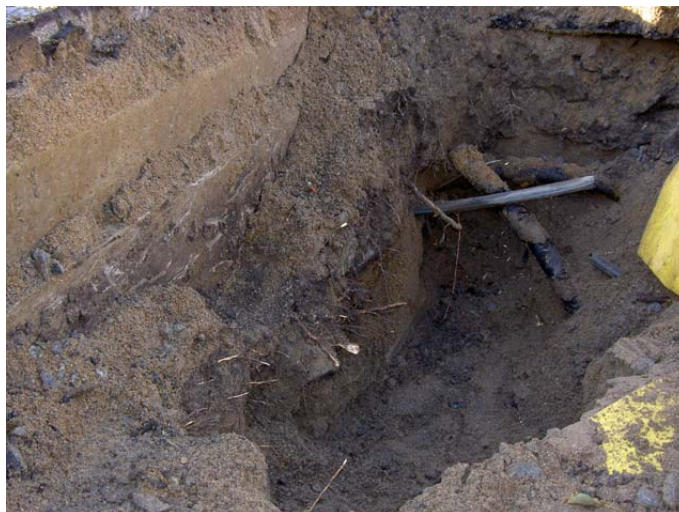
Figur 38. Grop vid träd nr 48.

I gropens kortända, vid gränsen för skelettjordsanläggningen och vanlig överbyggnad, hittades en gammal elledning och också en bevattningsledning som grävdes av på grund av att förvarning saknades (figur 38). Bevattningsledningen reparerades på plats även om det var oklart om den var tänkt att användas.

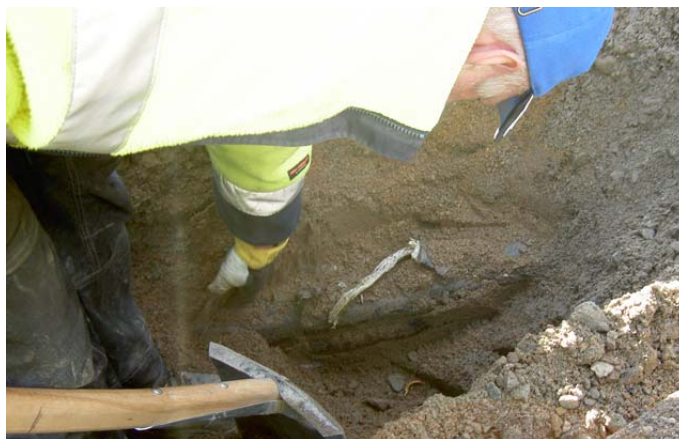
Figur 40. Försiktig grävning vid kablar, träd 58

Provgropen vid träd nr 58, på västra sidan av torget, avviker helt från handlingarna på grund av ett ledningsstråk med omgivande sand.
